Shark Screw®

FRISCHE KAHNBEINFRAKTUR

Klinische Falldokumentation

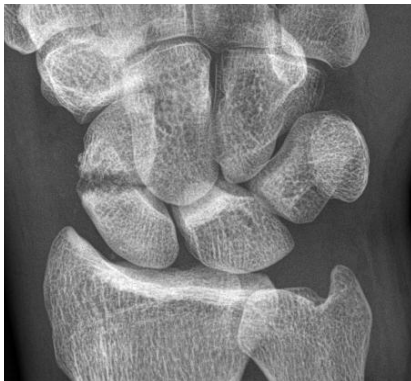
Röntgenbild präoperativ
Kahnbeinbruch im mittleren Drittel.

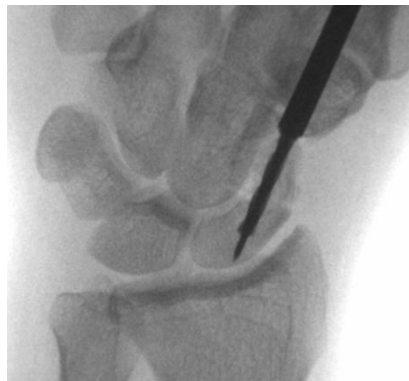
Intraoperatives Röntgenbild
Bohren des Gewindes.

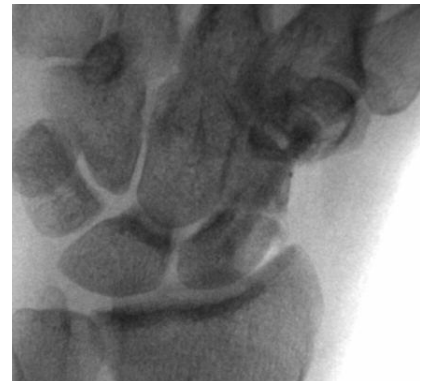
Intraoperatives Röntgenbild
Einbringen der Shark Screw®, noch nicht gekürzt.

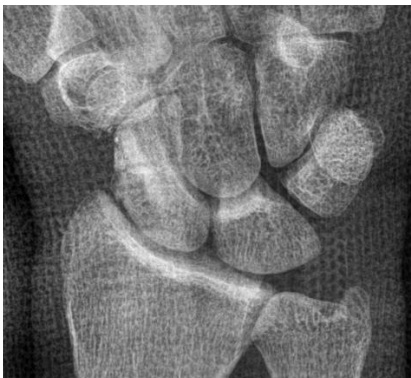
Röntgenbild postoperativ
Postoperative Bilder zeigen gute Reposition und Schraubenlage.

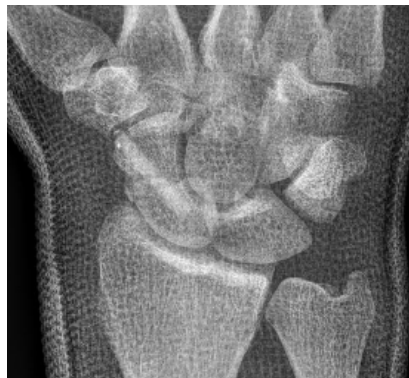
Postoperativ nach Nahtentfernung
Idem zum Letztbild, keine Lockerungszeichen der Schraube.

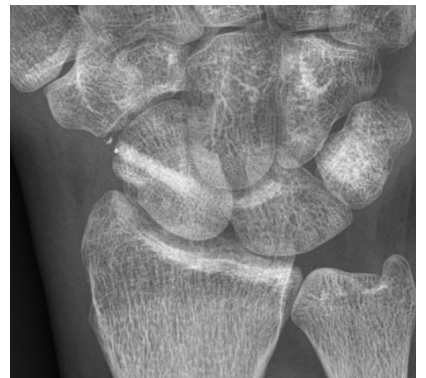
Röntgenkontrolle nach 3 Monaten
Patient beschwerdefrei, Handgelenk gut beweglich.
